# FENÓMENOS DE FISURACIÓN EN ELEMENTOS PREFABRICADOS

Un ejemplo es este documento, basado en el estado del conocimiento sobre los fenómenos de fisuración en los elementos prefabricados de hormigón, partiendo de la traducción parcial del *fib Bulletin 41: Treatment of imperfections in precast structural elements* publicado por el International Federation for Structural Concrete el pasado 2007.

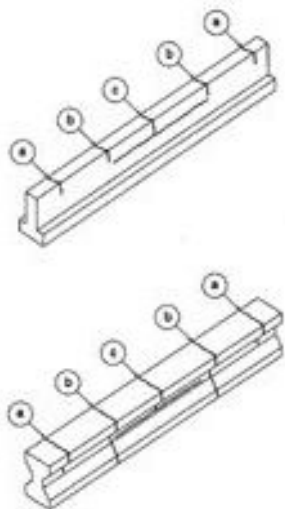
TIPO DE FISURA	CAUSA	PREVENCIÓN	EFEECTO	REPARACIÓN
<b>FISURAS TRANSVERSALES EN PARTE SUPERIOR VIGA</b>  Suelen ser perpendiculares al eje longitudinal de la viga extendiéndose en la cara superior y visibles a los lados. En algunos casos puede extenderse por todo el ancho de la viga propagarse a lo largo cerca del centro.	<b>A) Diseño inapropiado</b>  El pretensado eleva los cables en el medio y excede la capacidad de tensión. <i>Fisura "c"</i>  La contraflecha de los cables de abajo es demasiada en las puntas del elemento. <i>Fisura "a"</i>  El refuerzo superior es inadecuado. <i>Fisura "b" y "c"</i>	Reducir el pretensado o aportar refuerzo adicional para controlar la fisuración  Rediseñar la viga con mayores longitudes de cable envainadas o añadir refuerzos adicionales  Rediseñar la viga con mayor refuerzo superior	Para vigas soportadas el efecto de "b" y "c" es mínimo y las fisuras tienden a cerrarse al soportar carga el elemento  Las fisuras en "a" pueden afectar la capacidad a cortante, particularmente si aparecen en una zona de momento a flexión negativa	Las fisuras pequeñas pueden no necesitar reparación al no ser que la viga esté expuesta a ambientes corrosivos. En este caso se debe inyectar resina epoxi a presión.  Si la fisuración resulta ser una deficiencia estructural se debe inyectar resina epoxi a presión o incluso rechazar la pieza

<b>B) Error en producción</b>  Los refuerzos superiores están mal ubicados. <i>Fisuras "a, b, c"</i>  Elementos de izado colocados en posiciones incorrectas  Retracción por secado del hormigón  Expansión del molde por aplicación temprana de calor de curado	Asegurarse que el refuerzo superior está bien colocado y se mantiene durante el hormigonado  Asegurarse de que los puntos de izado están en su sitio previsto  Aplicar lonas de curado rápidamente o humectar las superficies con agua  Aumentar el tiempo antes de aplicar calor al molde	Si una fisura tipo "c" se extiende a lo largo del alma del elemento puede afectar a la capacidad de la viga y ésta se debe redefinir

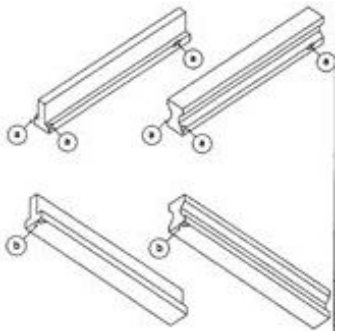
TIPO DE FISURA	CAUSA	PREVENCIÓN	EFEECTO	REPARACIÓN
<b>ROTURAS EN ESQUINAS DE ZONA APOYO</b>  Son roturas en los vértices de las alas pudiendo aparecer en la parte superior de las alas "a" mientras que en la parte inferior suele ser en las cabezas "b"

<b>A) Error de producción</b>  Se pega el elemento durante la apertura de molde  Los tapes de las cabezas no están alineadas con el molde  Fallo de adherencia de cables  Tensión de tesado inapropiada  Error en la secuencia de destesado	Mantenimiento del molde y elección de buen desencofrante  Alinear y fijar tapes para asegurar que no se mueven durante el vertido  Comprobar resistencia mínima y limpieza de los cables  Comprobar elongaciones. Controlar pérdidas pretensado	Si no hay ningún elemento de carga cercano a la rotura el problema es de aspecto  Roturas en la parte inferior pueden reducir el área de carga o exponer la armadura pero suele ser de poco efecto	Pequeñas roturas requieren de un maquillado  En zonas de carga afectadas debe inyectarse resina epoxi o reparar con mortero de reparación.  Si la armadura es inadecuada puede recurrirse a abrazaderas metálicas.

<b>B) Error de manipulación</b>  Impacto en un vértice durante manipulación  Puntos de apoyo a diferentes alturas	Proteger los vértices durante los movimientos  Proveer puntos de apoyo iguales.
